市営地下鉄ブルーライン全線平常運行の実施について

【脱線についての続報9】

# 横浜市ブルーライン線 列車脱線事故について

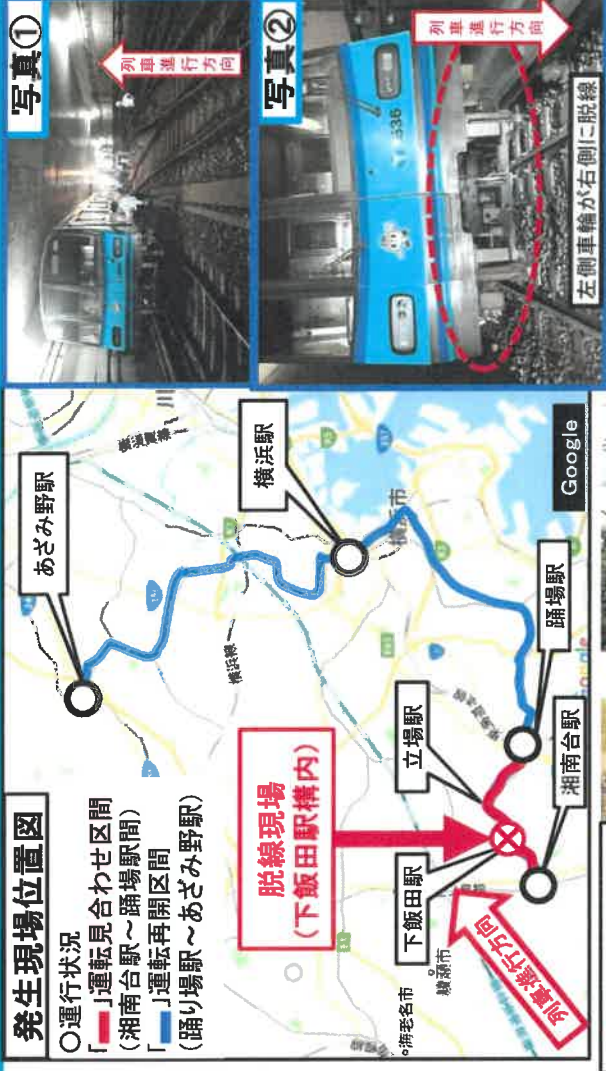
横取り装置は、分岐器を用いずに保守用車（工事用車両）などを他の軌道に移動させるための装置

1. 事業者 横浜市交通局
2. 事故等種類 列車脱線事故
3. 発生日時 令和元年6月6日（木）5時22分頃 天候 晴れ
4. 場所 1号線（ブルーライン）  
下飯田駅構内（神奈川県横浜市）
5. 列車 湘南台駅発 あざみ野駅行き 532a列車（6両編成）
6. 負傷者 なし
7. 原因 横取り装置の点検後、当該横取り装置の撤去を失念したため。（詳細は確認中）
8. 概要  
当該列車は、下飯田駅を立場駅に向けて出発後、走行中に衝撃を感じたため、停車し確認したところ、24軸のうち、先頭1両目から5両目までの車両の9台車18軸が脱線していた。なお、横取り装置進入時の速度は、約35km/hであった。
