## 地下鉄短信（第503号）令和4年3月4日発行

記事：「地下鉄施設の保守、維持等に関する研究会（第11回電力部会）」を開催

### ◆「第11回電力部会」を開催しました。

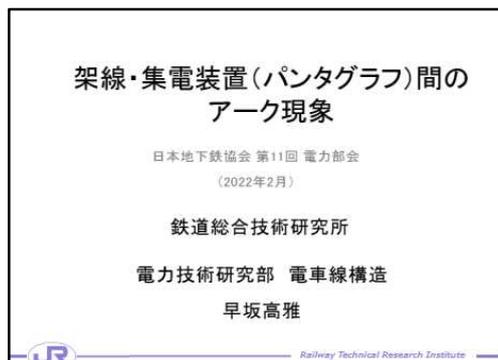
次に、剛体電車線の波状摩耗は、直流在来線の場合においては、離線アーク（アーク放電）に起因して発生し、またその発生には、電車の運転速度とパンタグラフの振動特性が影響します。波状摩耗は、特に直流区間の低速力行区間で顕著に発生し、波長は64ミメートル程度、深さは大きい場合は1ミメートル程度にもなり、細かなアークが電車線やすり板の損耗を増大させるため、波状摩耗が発生すると取替コストが増加するそうです。

波状摩耗発生の対策として、剛体電車線しゅう動面の凹凸低減、剛体電車線しゅう動面の切削、すり板配列の変更、固形潤滑剤の変更があげられ、その中で「剛体電車線しゅう動面の切削」は、効果は大きいもののコストが課題であるとのことでした。

最後に、エアセクション箇所（カテナリ系）におけるトロリ線断線の発生メカニズムの説明があり、更に最近の研究の一例として「複合架線」によるトロリ線断線対策をご紹介いただきました。
